車輛チェックシート		記入日	2025年11月5日	記入者	林田
管理番号	18147	型式	2RG-NKR88AT	年式	令和7年
		車台番号	NKR88-7040180	E/G	4JZ1
形状	※詳細を記入すること 3 t ダンプ		高床 低床 全低床	ミッション MT AT (6)	冷房 AC ツイン
走行距離	570km	タコグラフ ()		ブレーキ方式 エア式 油圧式 その他	
E/G フル型式	4 J Z 1	ターボ	有 無	補助ブレーキ 排気ブレーキ 電磁式リターダー 流体式リターダー	
		インタークーラー	有 無	エアサス 前 後 前後 なし

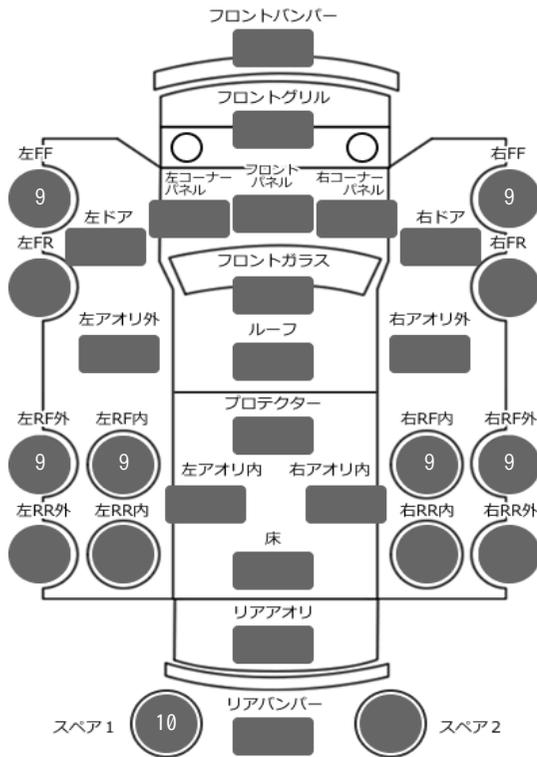
特記事項・不具合箇所	
車間センサー	
デジタルインナーミラー
