車輛チェックシート		記入日	2025年11月10日		記入者	林田		
管理番号	18198		型式	SKG-FSR90S2		年式	平成24年	
	車台番号		FSR90-7001669		E/G	4HK1		
形状	※詳細を記入すること 6 t クレーン付		高床 低床 全低床	ミッション MT AT (6)		冷房 AC ツイン		
走行距離	101,857km		タコグラフ (YAZAKI ATC 31)		ブレーキ方式 エア式 油圧式 その他			
E/G フル型式	4HK1		ターボ	有	無	補助ブレーキ		
			インタークーラー	有	無	排気ブレーキ 電磁式リターダー 流体式リターダー

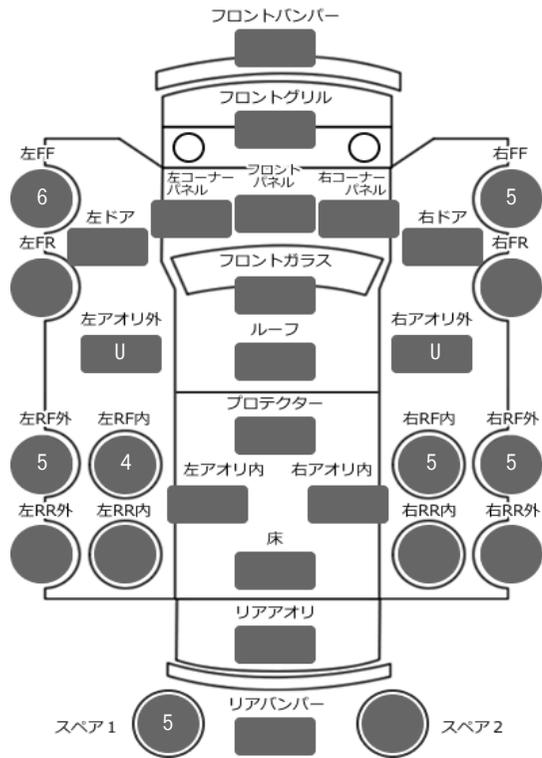
特記事項・不具合箇所	ドライブレコーダー		
------------	-----------	--	--

エアサス		前	後	前後	なし
装備					
PS	PW	ハイルーフ			
電格ミラー	速度抑制	PMマフラー			
ABS	SRS	ステレオ			
ETC					
不具合箇所					
	大	中	小		
エンジン	エンジン不調				
	異音				
	白煙				
	黒煙				
	オイル漏れ				
ミッション	特記事項・不具合箇所				
	異音				
	入りづらい				
	抜けやすい				
	オイル漏れ				
内装	シートしみ				
	シート焦げ				
	シート切れ・破れ				
	天張焦げ				
	天張切れ・破れ				
	天張汚れ				
	ドア内張破れ				
	ドア内張焦げ				
	室内汚れ				●
	ダッシュ板穴・歪み				
外装	看板有				
	小傷多い				
	仕上げ跡				
	タッチP跡				
電装	バッテリー廻り錆				
	AC不良				
	AC効き悪い
