車輛チェックシート		記入日	2025年12月24日	記入者	林田
管理番号	18251	型式	2RG-FRR90T2	年式	令和元年
		車台番号	FRR90T2-7141722	E/G	4HK1
形状	※詳細を記入すること 4 t 平ボデー	高床		ミッション	
		低床		MT	AT (6)
		全低床		冷房	AC ツイン
走行距離	352,769km	タコグラフ (ATC 21 / 140W · 140D)		ブレーキ方式	エア式 油圧式 その他
E/G フル型式	6HK1	ターボ	有 無	補助ブレーキ	排気ブレーキ 電磁式リターダー 流体式リターダー
		インタークーラー	有 無	エアサス	前 後 前後 なし

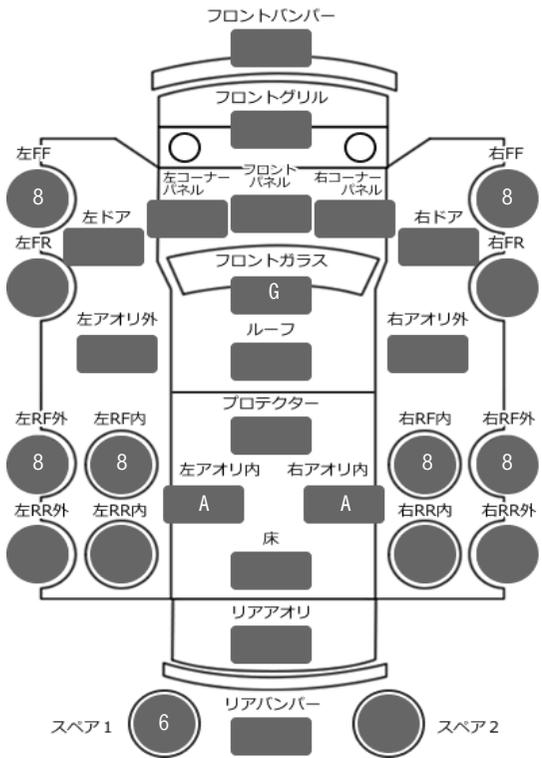
特記事項・不具合箇所	
バックモニター	
車間センサー	
アルミホイール	
看板跡

不具合箇所				大	中	小
エンジン	エンジン不調					
	異音					
	白煙					
	黒煙					
	オイル漏れ					
ミッション	特記事項・不具合箇所					
	異音					
	入りづらい					
	抜けやすい					
	オイル漏れ					
内装	シートしみ					
	シート焦げ					●
	シート切れ・破れ					
	天張焦げ					
	天張切れ・破れ					
	天張汚れ					
	ドア内張破れ					
	ドア内張焦げ					
	室内汚れ					●
	ダッシュ板穴・歪み					
外装	看板有					
	小傷多い					
	仕上げ跡					
	タッチP跡					
電装	バッテリー廻り錆					
	AC不良					
	AC効き悪い
