車輛チェックシート		記入日	2026年1月31日		記入者	林田			
管理番号	18288		型式	2RG-FSR90S2		年式	令和元年		
	車台番号		FSR90-7010685		E/G	4HK1			
形状	※詳細を記入すること 6 t 平ボデー		高床			ミッション	冷房		
			低床			MT	AT	(6)	AC
走行距離	228,598km		タコグラフ ()		ブレーキ方式				
E/G	4HK1		ターボ	有		エア式		油圧式	その他
フル型式			インタークーラー	有		補助ブレーキ			
					排気ブレーキ		電磁式リターダー		流体式リターダー

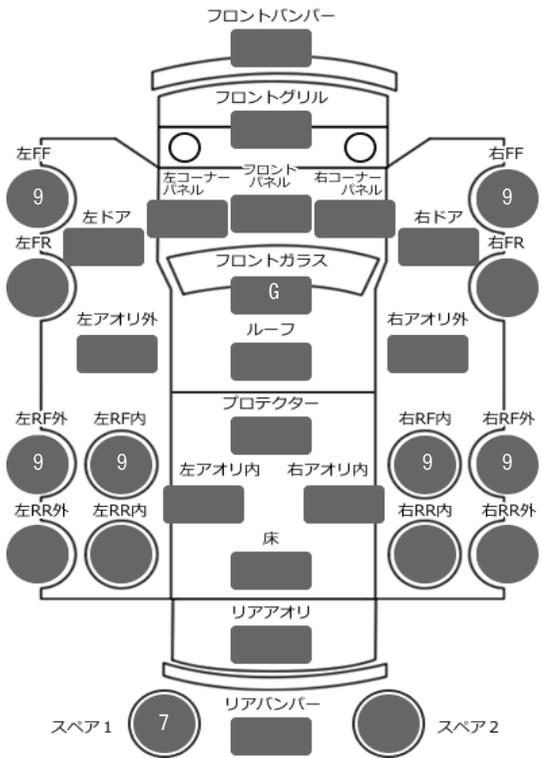
特記事項・不具合箇所							
●特機事項		バックカメラ		車間センサー		アイドリングストップ	
●不具合箇所		Fガラスペン先飛び石 (写真参照)
