車輛チェックシート		記入日	2026年3月24日	記入者	林田
管理番号	18366	型式	2DG-FR1AHJ	年式	令和2年
		車台番号	FR1AH-105625	E/G	A09C
形状	※詳細を記入すること 25t平ボデー	高床 低床 全低床	ミッション MT AT (AT12速)	冷房 AC ツイン	
走行距離	393,494km	タコグラフ ()	ブレーキ方式 エア式 油圧式 その他		
E/G フル型式	A09C	ターボ 有 無	補助ブレーキ		
		インタークーラー 有 無	排気ブレーキ 電磁式リターダー 流体式リターダー

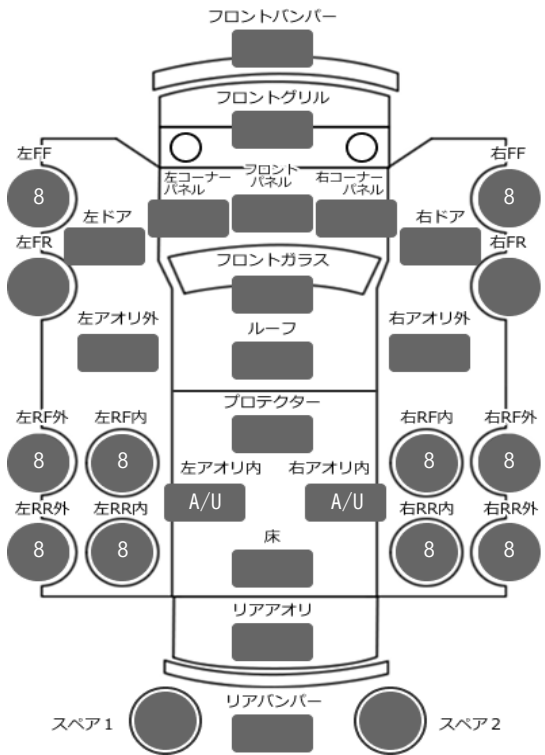
特記事項・不具合箇所	ステレオ carozzeroナビ 車間センサー 側線センサー シートヒーター アルミホイール
------------	--
