車輛チェックシート		記入日	2026年4月2日	記入者	林田
管理番号	18374	型式	2PG-FEBS0	年式	令和元年
		車台番号	FEBS0-580069	E/G	4P10
形状	※詳細を記入すること 3.5tバン	高床		ミッション	冷房
		低床		MT <input checked="" type="checkbox"/> AT <input type="checkbox"/> ()	<input checked="" type="checkbox"/> AC ツイン
走行距離	70,127km	タコグラフ ()		ブレーキ方式	エア式 <input checked="" type="checkbox"/> 油圧式 <input type="checkbox"/> その他 <input type="checkbox"/>
E/G フル型式	4P10	ターボ	<input checked="" type="checkbox"/> 有 <input type="checkbox"/> 無	補助ブレーキ	<input checked="" type="checkbox"/> 排気ブレーキ <input type="checkbox"/> 電磁式リターダー <input type="checkbox"/> 流体式リターダー
		インタークーラー	<input checked="" type="checkbox"/> 有 <input type="checkbox"/> 無

架装物仕様		架装物特記事項	
メーカー	パブコ	燃料タンク	100L
型式	996G4195	タイヤ	225/80R17.5
年式		パワーゲート	ShinMaywa58R-020264
内寸	長さ 453cm		
	幅 208cm		
	高さ 218cm		
パワーゲート	<input checked="" type="checkbox"/> 有 <input type="checkbox"/> 無		
リフト荷重	1,000 kg

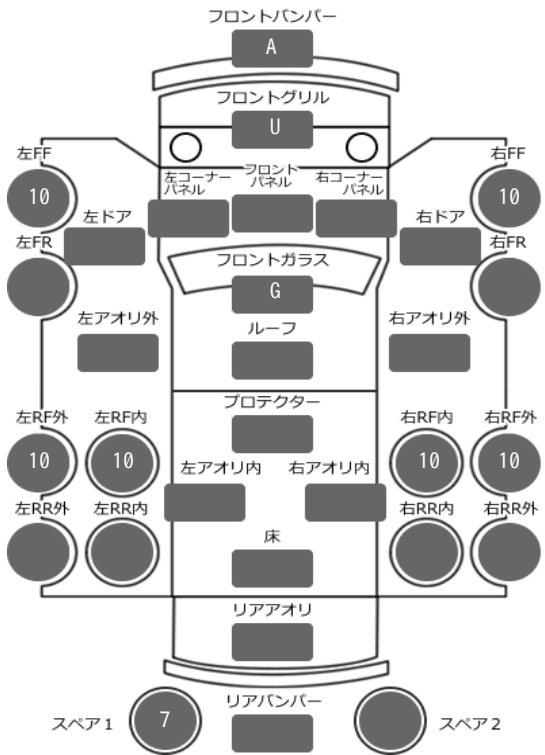
特記事項・不具合箇所	
バックモニター ステレオPanasonicナビ ドライブレコーダー 車間センサー ガラス点傷
