車輜チェックシート		記入日	2026年4月15日	記入者	林田
管理番号	18405	型式	2RG-FRR90S2	年式	令和5年
		車台番号	FRR90-7187146	E/G	4HK1
形状	※詳細を記入すること 4 t 平ボデー	高床 低床 全低床	ミッション MT AT (6)	冷房 AC ツイン	
走行距離	163,000km	タコグラフ (ATG21-120W 120D)	ブレーキ方式 エア式 油圧式 その他		
E/G フル型式	4HK1	ターボ 有 無	補助ブレーキ 排気ブレーキ 電磁式リターダー 流体式リターダー		
		インタークーラー 有 無

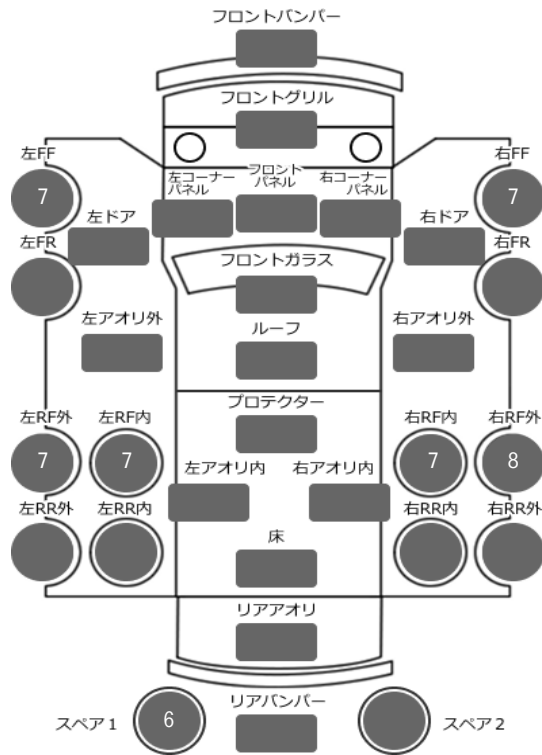
特記事項・不具合箇所	ドライブレコーダー 車間センサー アイドリングストップ
------------	-----------------------------------

エアサス	前 後 前後 なし			
装備	PS PW ハイルーフ 電格ミラー 速度抑制 PMマフラー ABS SRS ステレオ ETC			
不具合箇所		大	中	小
エンジン	エンジン不調			
	異音			
	白煙			
	黒煙			
	オイル漏れ			
ミッション	特記事項・不具合箇所			
	異音			
	入りづらい			
	抜けやすい			
内装	オイル漏れ			
	シートしみ			●
	シート焦げ			
	シート切れ・破れ			
	天張焦げ			
	天張切れ・破れ			
	天張汚れ			
	ドア内張破れ			
	ドア内張焦げ			
	室内汚れ			●
ダッシュ板穴・歪み			●	
外装	看板有			
	小傷多い			
	仕上げ跡			
	タッチP跡			
電装	バッテリー廻り錆			
	AC不良			
	AC効き悪い
