車輜チェックシート		記入日	2026年4月15日	記入者	林田
管理番号	18405	型式	2RG-FRR90S2	年式	令和5年
		車台番号	FRR90-7187146	E/G	4HK1
形状	※詳細を記入すること 4 t 平ボデー	高床 低床 全低床	ミッション MT AT (6)	冷房 AC ツイン	
走行距離	163,933km	タコグラフ (ATG21-120W 120D)	ブレーキ方式 エア式 油圧式 その他		
E/G フル型式	4HK1	ターボ 有 無	補助ブレーキ 排気ブレーキ 電磁式リターダー 流体式リターダー		
		インタークーラー 有 無

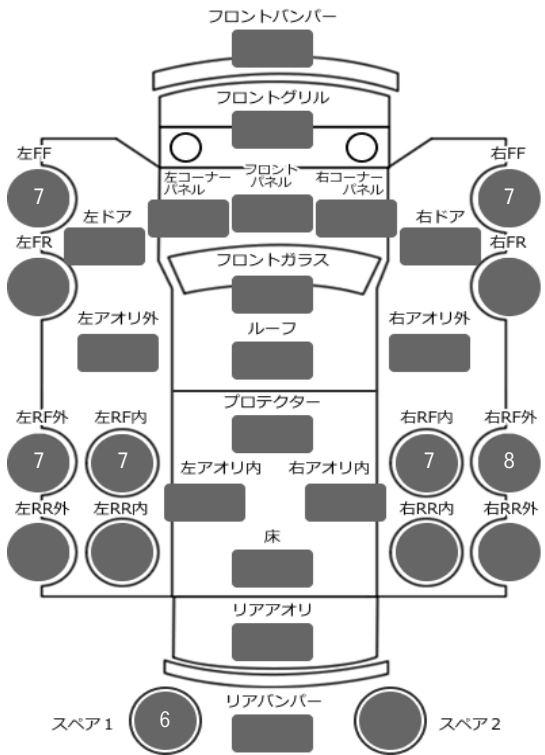
特記事項・不具合箇所	ドライブレコーダー 車間センサー アイドリングストップ
------------	-----------------------------------

エアサス	前 後 前後 なし			
装備	PS PW ハイルーフ 電格ミラー 速度抑制 PMマフラー ABS SRS ステレオ ETC			
不具合箇所		大	中	小
エンジン	エンジン不調			
	異音			
	白煙			
	黒煙			
	オイル漏れ			
ミッション	特記事項・不具合箇所			
	異音			
	入りづらい			
	抜けやすい			
	オイル漏れ			
内装	シートしみ			●
	シート焦げ			
	シート切れ・破れ			
	天張焦げ			
	天張切れ・破れ			
	天張汚れ			
	ドア内張破れ			
	ドア内張焦げ			
	室内汚れ			●
	ダッシュ板穴・歪み			●
外装	看板有			
	小傷多い			
	仕上げ跡			
	タッチP跡			
電装	バッテリー廻り錆			
	AC不良 AC効き悪い
