| 車輛チェックシート | | 記入日 | 2026年6月4日 | 記入者 | 林田 |
| 管理番号 | 18459 | 型式 | QKG-FS1EKDA | 年式 | 平成27年 |
| 形状 | ※詳細を記入すること 10t ダンプ | 高床 | | ミッション | 冷房 |

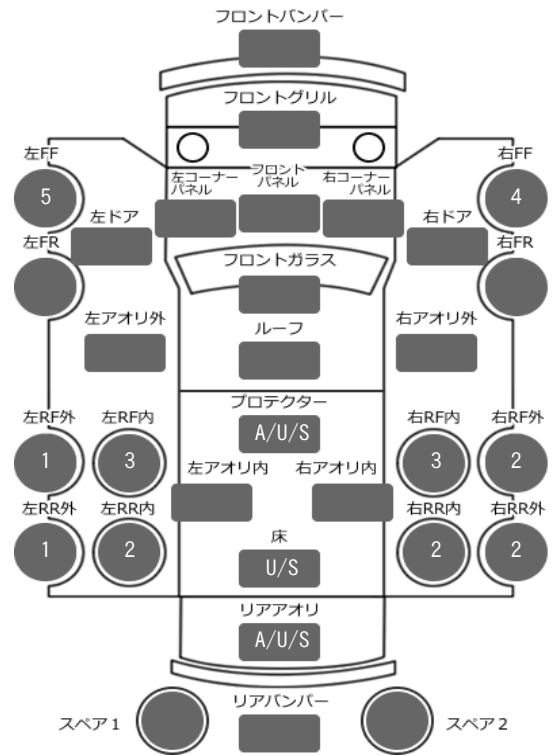
特記事項・不具合箇所
