車輛チェックシート		記入日	2026年6月19日	記入者	林田
管理番号	18469	型式	2RG-NPR88Y	年式	令和元年
		車台番号	NPR88Y-7002994	E/G	4JZ1
形状	※詳細を記入すること 4.6t平ボデー		高床 低床 全低床	ミッション MT AT (特殊)	冷房 AC ツイン
走行距離	62,404km	タコグラフ ( )	ブレーキ方式 エア式 油圧式 その他		
E/G フル型式	4JZ1	ターボ	有 無	補助ブレーキ	
		インタークーラー	有 無	排気ブレーキ	電磁式リターダー 流体式リターダー

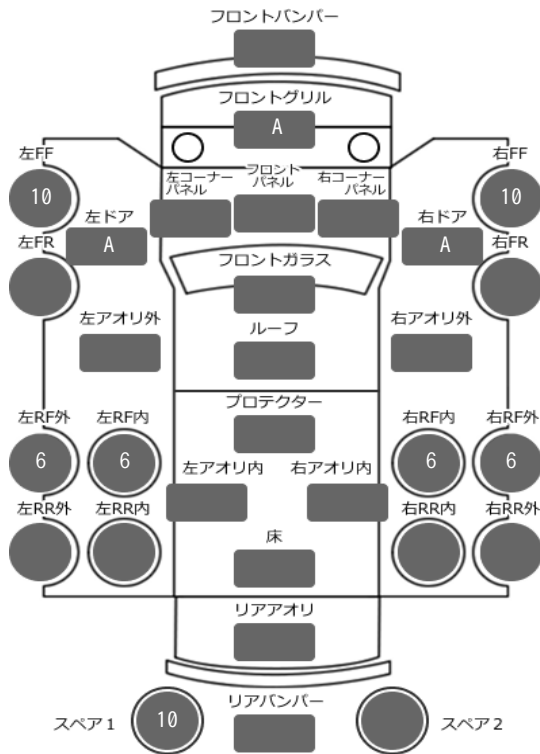
エアサス	前 後 前後 なし			
装備	PS PW ハイルーフ 電格ミラー 速度抑制 PMマフラー ABS SRS ステレオ ETC			
不具合箇所	大 中 小			
エンジン	エンジン不調			
	異音			
	白煙			
	黒煙			
	オイル漏れ			
ミッション	特記事項・不具合箇所			
	異音			
	入りづらい			
	抜けやすい			
	オイル漏れ			
内装	シートしみ			
	シート焦げ			
	シート切れ・破れ			
	天張り焦げ			
	天張り切れ・破れ			
	天張り汚れ			
	ドア内張破れ			
	ドア内張焦げ			
	室内汚れ			
	ダッシュ板穴・歪み			
外装	看板有			
	小傷多い			●
	仕上げ跡			
電装	タッチP跡			
	バッテリー廻り錆			
	AC不良			
	AC効き悪い
