車両チェックシート		記入日	2026年6月10日	記入者	林田
管理番号	18476	型式	2PG-FD2ABA	年式	令和3年
		車台番号	FD2AB-123749	E/G	A05C
形状	※詳細を記入すること 平ボデー	高床		ミッション	冷房
		低床		<input checked="" type="checkbox"/> MT <input type="checkbox"/> AT (6)	<input checked="" type="checkbox"/> AC <input type="checkbox"/> ツイン
走行距離	131,458km	タコグラフ ()		ブレーキ方式	
E/G フル型式	A05C	ターボ	<input checked="" type="checkbox"/> 有 <input type="checkbox"/> 無	<input checked="" type="checkbox"/> エアー式 <input type="checkbox"/> 油圧式 <input type="checkbox"/> その他	
		インタークーラー	<input checked="" type="checkbox"/> 有 <input type="checkbox"/> 無	補助ブレーキ	
				<input checked="" type="checkbox"/> 排気ブレーキ <input type="checkbox"/> 電磁式リターダー <input type="checkbox"/> 流体式リターダー

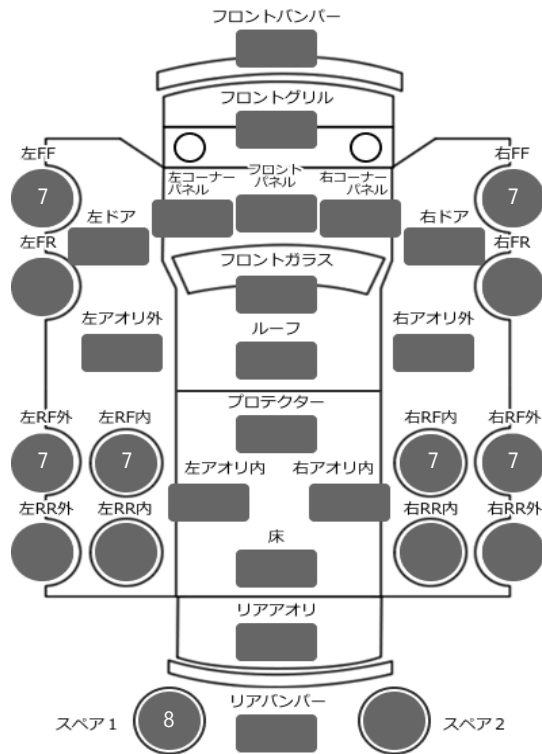
記号	スリ傷	凸凹	凸凹傷	補修跡	錆	腐	塗要	替済	替要	ガラス傷
	A	U	B	W	S	C	P	Z	X	G
