車輛チェックシート		記入日	2025年5月14日		記入者	林田		
管理番号	17901		型式	QKG-FK62FZ		年式	平成27年	
	車台番号		FK62FZ-586032		E/G	6M60		
形状	※詳細を記入すること 7t クレーン付		高床 低床 全低床		ミッション	冷房		
走行距離	381,330km		タコグラフ (120w-2SN)		ブレーキ方式	エア式 油圧式 その他		
E/G フル型式	6M60		ターボ	有 無		補助ブレーキ	排気ブレーキ 電磁式リターダー 流体式リターダー	
		インタークーラー	有 無

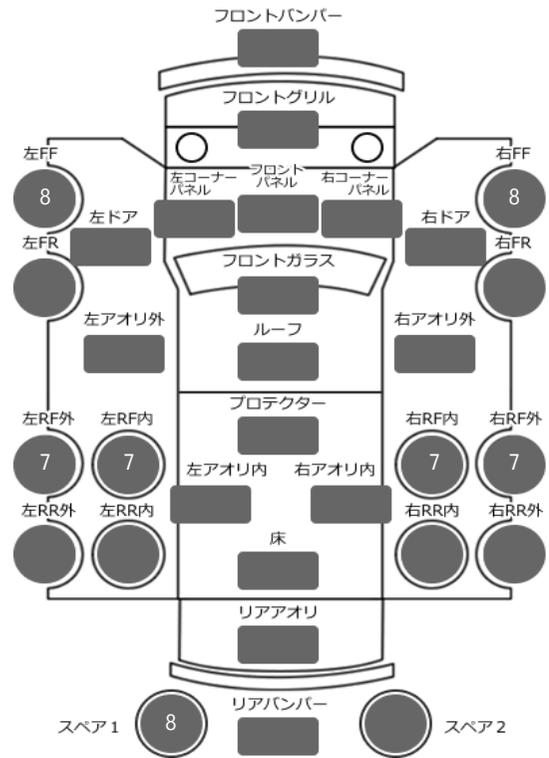
特記事項・不具合箇所	6輪アルミホイール ドライブレコーダー バックモニター キャビン 台枠塗装済			
------------	---	--	--	--
