車輛チェックシート		記入日	2025年5月21日	記入者	林田
管理番号	17940	型式	2RG-FTR90U2	年式	令和3年
		車台番号	FTR90-7013698	E/G	4HK1
形状	※詳細を記入すること 8 t 平ボデー		高床 低床 全低床	ミッション	冷房
				MT AT (6) AC ツイン	
走行距離	44,599km	タコグラフ ()		ブレーキ方式	
				エア式 油圧式 その他	
E/G フル型式	4HK1	ターボ	有 無	補助ブレーキ	
		インタークーラー	有 無	排気ブレーキ 電磁式リターダー 流体式リターダー

架装物仕様		架装物特記事項	
メーカー	PABCO	セーコーラック	1対
型式	20-4AK682	スタクション	4対
年式		桝柱	4対
内寸	長さ 620cm 幅 235cm 高さ 70cm		
パワーゲート	有 無		
リフト荷重

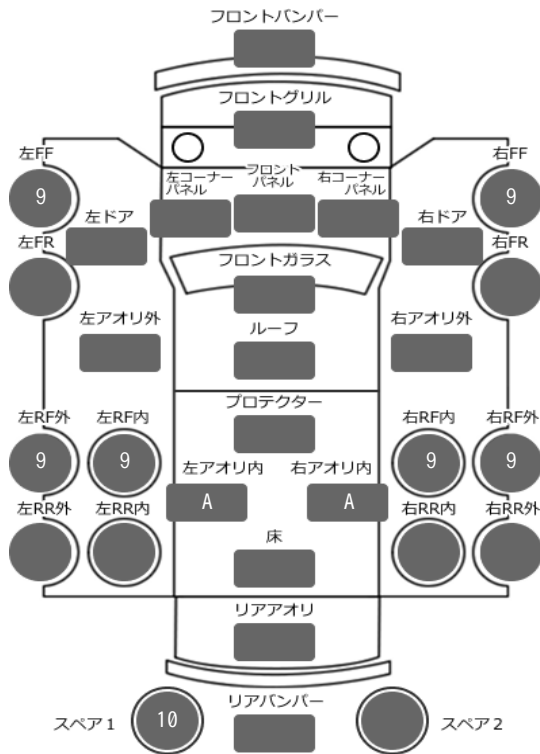
特記事項・不具合箇所			
燃料タンク	200L		
カギ	2個		
床高さ	F105cm R114cm		
タイヤ	265/70R19.5 (スタットレス)		
助手席ナン
